Voorzichtig met kromme kanalen...

dr. Joerd van der Meer

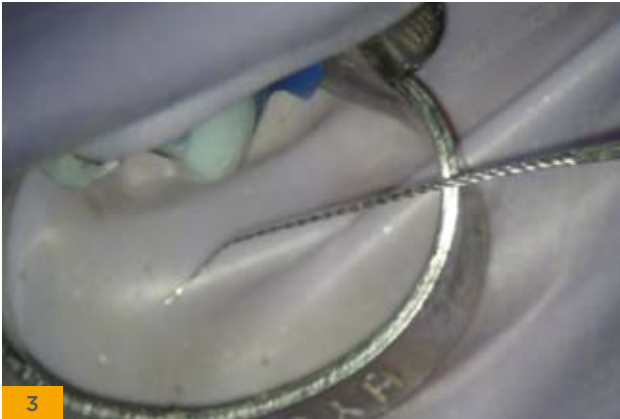
Aan de permanente vervorming van de vijl is te zien dat de kromming van het kanaal in meer dan één richting plaatsvindt.

In dit geval heb ik gekozen voor de Protaper Next™, gemaakt van een zeer flexibel nikkel-titanium alliage (M-Wire) en met een dusdanig ontwerp dat deze flexibiliteit optimaal benut wordt, ook nog stevig is en veel ruimte laat voor de afvoer van debris (figuur 2). Nadat het element onder rubberdam is gebracht en geopend, wordt het kanaalsysteem langzaam vrijgemaakt. Daarbij blijkt al dat de sterke kromming leidt tot permanente deformatie van de rvs-handvijn (figuur 3).

Aan de vervorming van de handvijn is te zien dat de kromming van het kanaalstelsel in meer dan één richting plaatsvindt en dat is nog een reden om extra voorzichtig te zijn bij het prepareren van het kanaalstelsel.
